# 修復程度高達95%

# 擋風鏡裂痕可修補

新技術

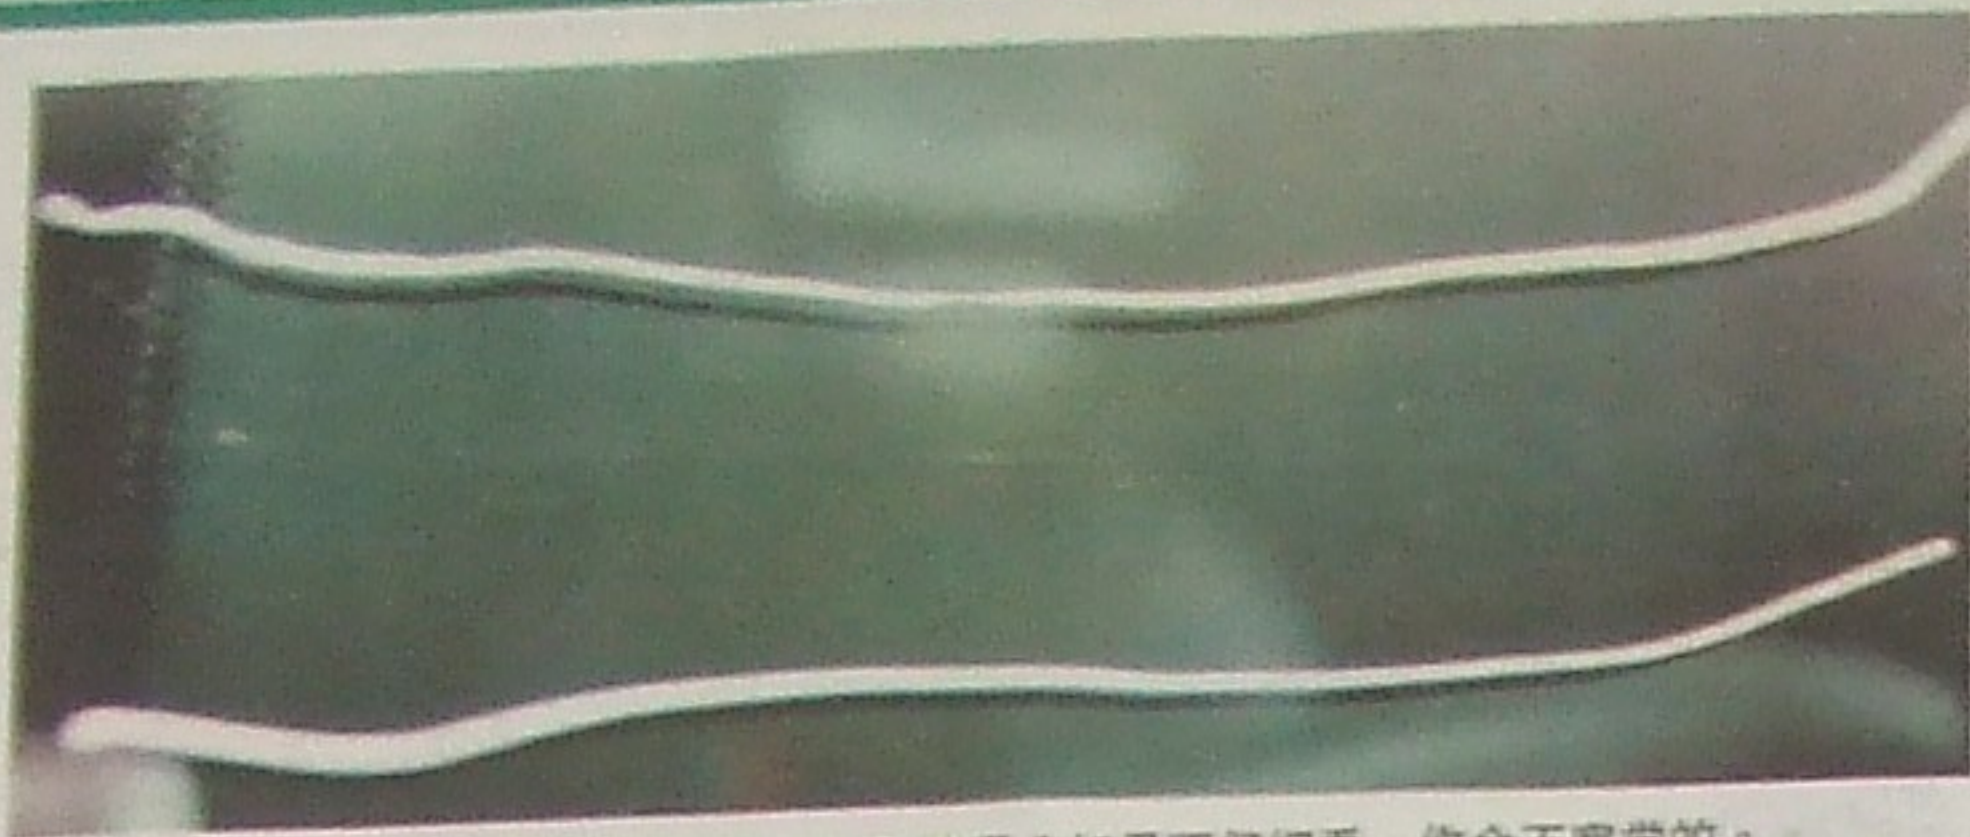
你看到中间的那一条痕迹吗?如果不仔细看,你会不察觉的。

修补过后的挡风镜可以复原至没受“创伤”前的80-95%,并只留下肉眼仔细观看才能看到的“疤痕”,而且修补过程只需要区区的一个小时;修补过后的“疤痕”还可以耐几年的时限;基于是由两片玻璃合成的“夹镜”,大众也可以不必担心修补后有“漏水”的情况出现。

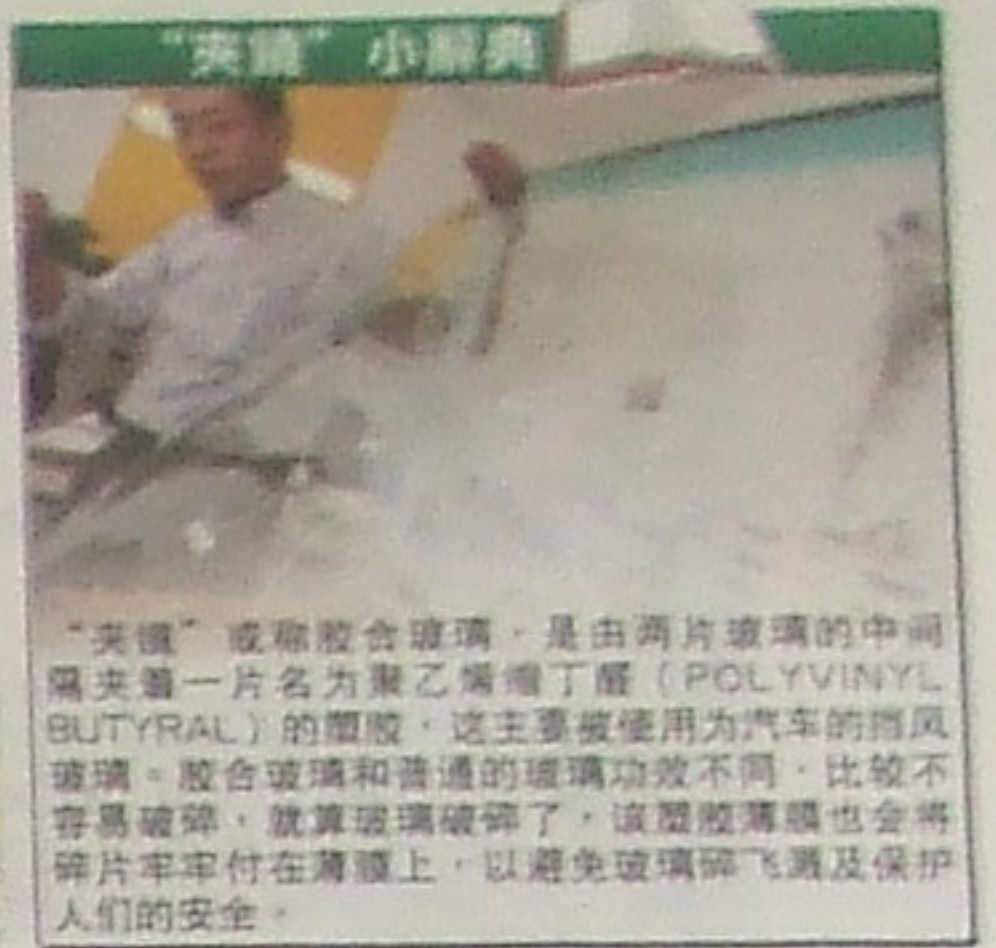
“夹镜”或称胶合玻璃,是由两片玻璃的中间夹着一片名为聚乙烯醇丁醛(POLYVINYL BUTYRAL)的塑胶,这主要被使用为汽车的挡风玻璃。胶合玻璃和普通的玻璃功效不同,比较不容易破碎,就算玻璃破碎了,该塑胶薄膜也会将碎片牢牢卡在薄膜上,以避免玻璃碎片飞溅及保护人们的安全。

他表示,他们只替车主修补挡风镜的创伤,并不更换挡风镜。挡风镜的镜子有分为两种,一种是“夹镜”,即是由两片镜子夹着一片名为PVB(聚乙烯醇丁醛-POLYVINYL BUTYRAL)的特殊塑胶片;而第二种就是普通的药镜。挡风镜与连着车身的拉扯力是1000psi(约500公斤),

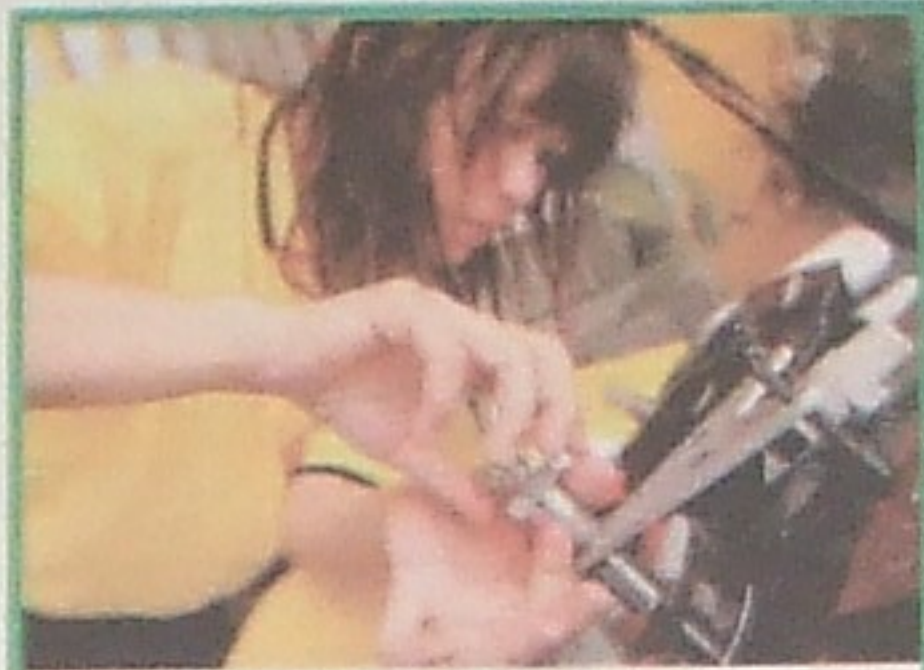
### 1. 抽出空气

技术人员采用特别的仪器将困在挡风镜损伤处的空气抽出,才能进行下一个步骤。

修補擋風鏡過程:  
1. 洗乾淨擋風鏡損壞的地方  
2. 特别的仪器将困在破損处的空气抽出  
3. 的地方注入特别的药水,然后擦拭玻璃  
4. 重复2和3的步骤,直到达到平衡的效果  
5. 使用紫外光让注入的药水凝固,再滴入多一些药水,然后再将镜面擦亮

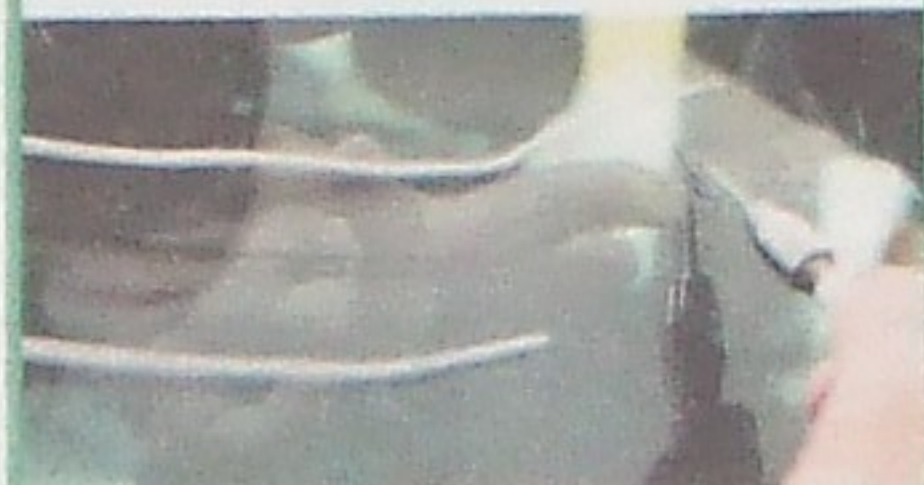
### 2. 胶片放置注入药水的裂缝

将胶片放置在已注入药水的裂缝上,防止空气再度进入裂缝中。

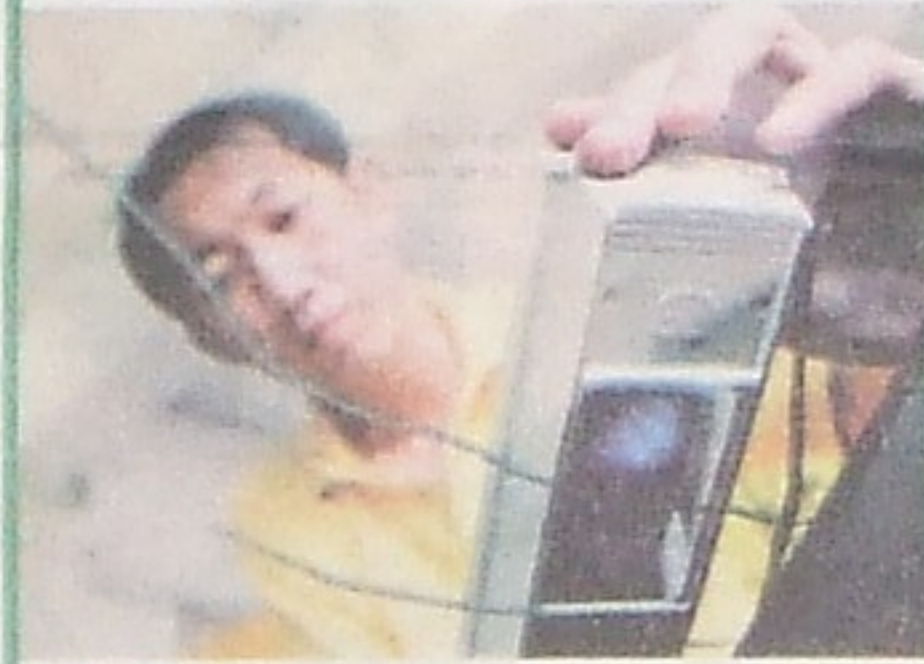
### 3. “烘乾”药水

技术人员利用紫外灯“烘乾”药水,让药水凝固。

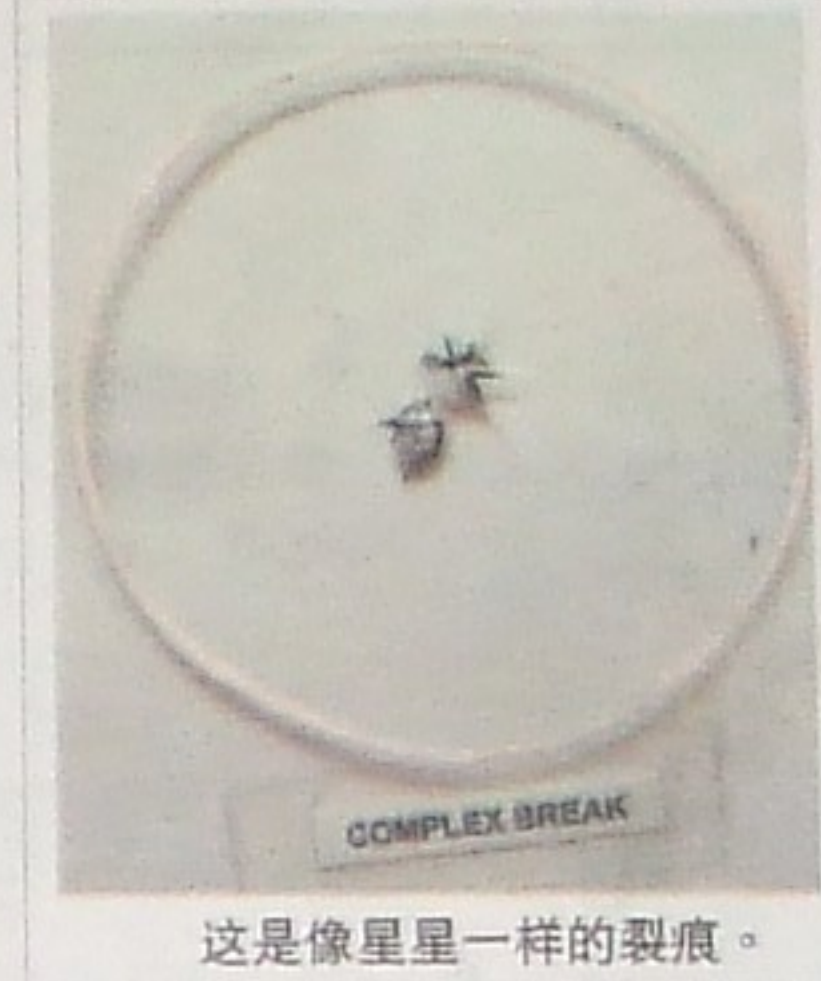
这是像星星一样的裂痕。

“大约95%破裂的挡风镜都可以修补,尤其是被石块击中的。在高速公路上,有许多小石块卡在车子轮胎的轮缝中,当轮子以高速度转动,小石块就会乘机挣脱轮缝,击中车子的挡风镜而造成‘星状’(Star Break)、“牛眼”(Bulls Eye)、裂缝及其他10仙或20仙大小的损坏。”

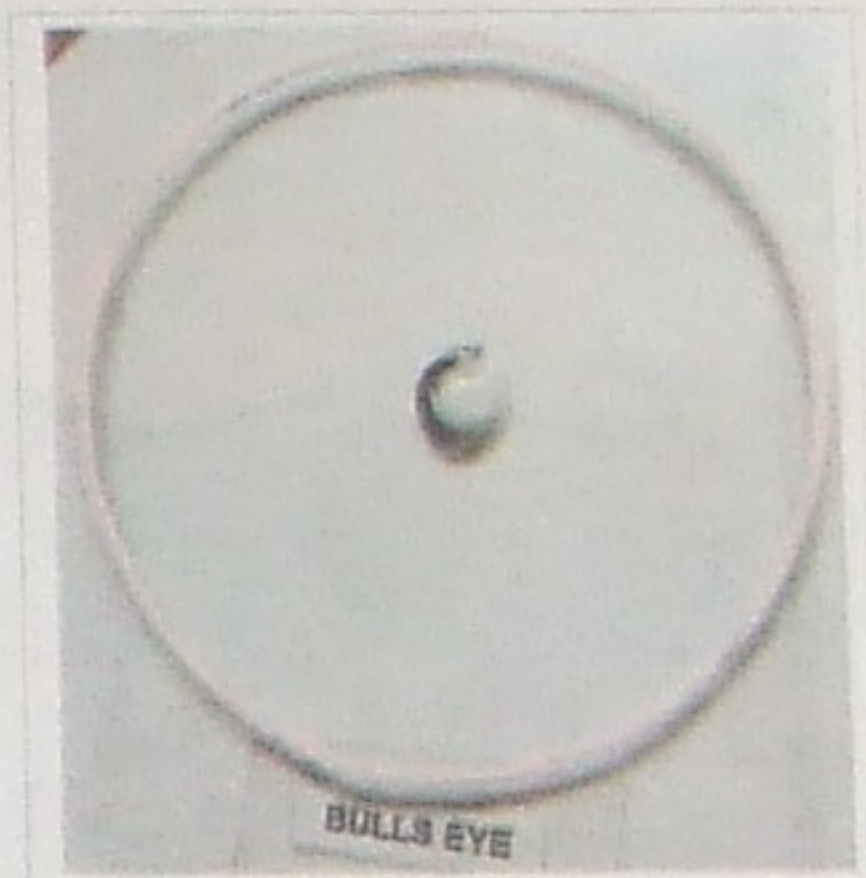
被小石块击中而呈“牛眼”形状的裂痕。
